## Diagnostic et préconisations d'aménagement pour développer la cyclabilité à Avignon

*Une analyse à partir du baromètre vélo (FUB 2025)*

L3 géographie et aménagement du territoire

**Commanditaire :** Direction de la mobilité – Mairie d'Avignon

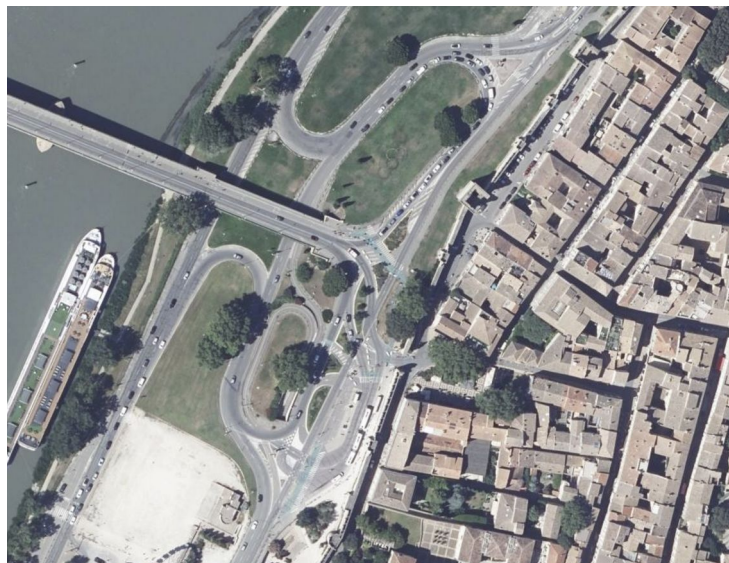
Figure n°9 : Porte de l'Oulle

La mise en relation des accidents de la BAAC avec les points rouges a révélé une zone tout à fait singulière, située Porte de l'Oulle (image 1). En effet, on y retrouve deux accidents référencés dans la BAAC, et pas moins de 34 points rouges, signifiant par définition un mécontentement de forte ampleur des usagers du vélo. De plus, lors de l'analyse plus fine de ces commentaires : 19 d'entre eux explicitent, de manière directe, un danger, soit par manque de visibilité, soit en employant directement le terme « dangereux » ou "danger". Six points rouges notifient des difficultés d'usage et un mécontentement sur la praticité du site, et notamment la relation avec les autres modes de transport. Quant aux neuf derniers points rouges, ils ne statuent aucun commentaire, mais sont tout de même révélateurs d'un mécontentement. On constate ainsi que dans ce secteur d'études les accidents de vélo observés durant l'année 2024 sont révélateurs d'une situation dangereuse et accidentogène dans la zone. On observe une zone où deux accidents ont été observés par les autorités et où 34 personnes ayant répondu au baromètre ont stipulé un avis négatif. Ce résultat a ainsi renforcé notre choix de sélectionner ce site comme terrain d'analyse.

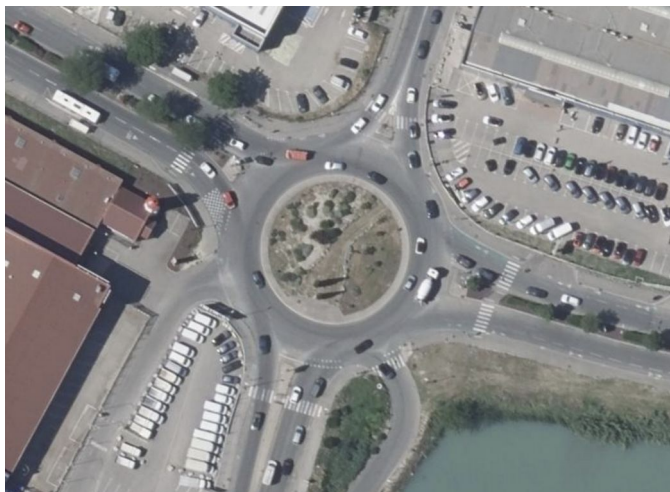
*Figure n°10 : Saint Chamand*

Nous avons également relevé une zone localisée autour du rond-point de l'avenue de l'Amandier, près du Lac de St Chamand (image 2). En effet, à proximité de ce rond-point, l'on recense trois accidents. Les 18 commentaires provenant du baromètre vélo se trouvant dans la zone accidentogène désignent un grand rond-point dangereux qui nécessiterait plus d'aménagements du fait de sa taille. Actuellement, une simple bande cyclable est présente autour du rond-point, mais la vitesse "excessive" des automobilistes rend les croisements dangereux entre ces derniers et les cyclistes. Ce rond-point est pourtant un site stratégique dans le réseau cyclable avignonnais, car il se situe aux croisements de quatre rues ayant des pistes cyclables et permet de faire le lien dans l'est de la commune.

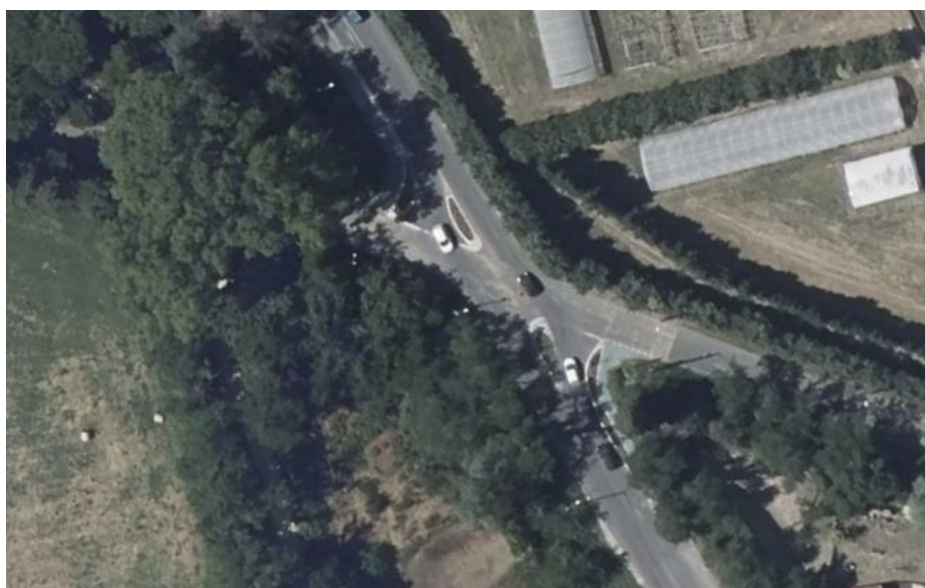
*Figure n°11: Chemin de la Sacristie et le chemin de la Verdière*

La zone localisée au niveau du carrefour entre l'Avenue des Aulnes, le Chemin de la Sacristie et le chemin de la Verdière (image 3) présente également deux accidents et cinq commentaires négatifs évoquant le même problème. L'avenue des Aulnes est coupée par le chemin de la Verdière / Sacristie via deux stops. Cependant, ceux-ci ne sont pas forcément respectés par les usagers de la voiture, créant des méfiances du côté des cyclistes, mais aussi des conflits. On peut malgré tout noter que la présence de ces stops a sans doute permis des améliorations sur ce site, rendant la traversée moins dangereuse pour les cyclistes. Cependant, cela ne semble pas suffisant au vu des deux accidents de la zone et du nouvel accident en 2025 ayant conduit au décès d'une personne. La nature même de la route peut en effet pousser les automobilistes à adopter une allure rapide. Une réflexion sur l'aménagement de la voirie est sûrement nécessaire pour sécuriser les cyclistes.

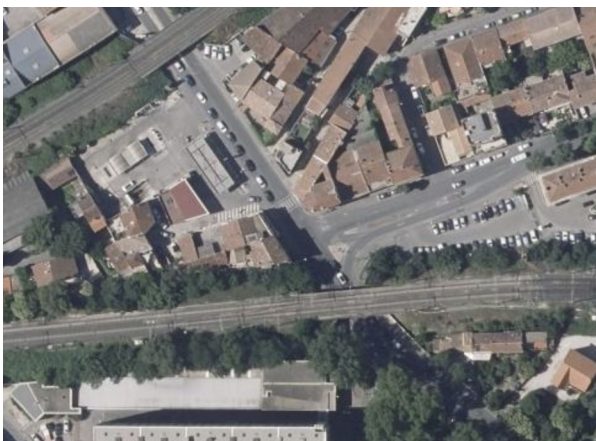
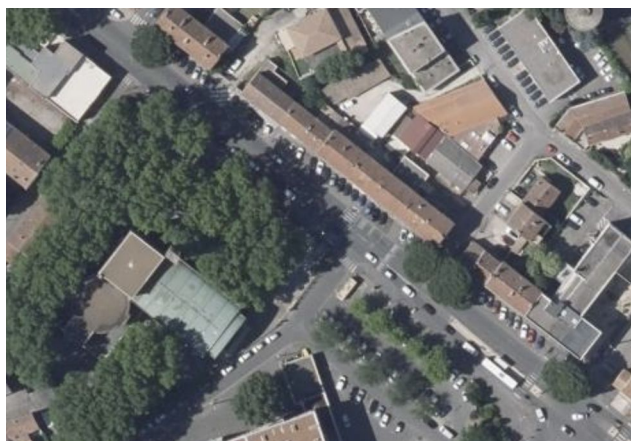
Figures n°12 et 13 : Porte Magnanen et Avenue Pierre Semard

D'autres zones, comme celle proche de la porte Magnanen (image 4) ou sur l'avenue Pierre Semard (image 5 et 6), n'ont pas de résultats concluants à la suite de la combinaison des accidents de la BAAC et des points rouges du baromètre vélo 2025. Sur l'avenue Pierre Sébard, les commentaires évoquent cependant un secteur peu aménagé pour les vélos et potentiellement dangereux au vu du fort trafic. Concernant la Porte Magnanen, on suppose que les aménagements réalisés en 2025 permettront d'améliorer l'expérience cyclable sur les remparts sud. Nous pensons que cela contribuera à faire disparaître cette zone problématique dans les années suivantes.

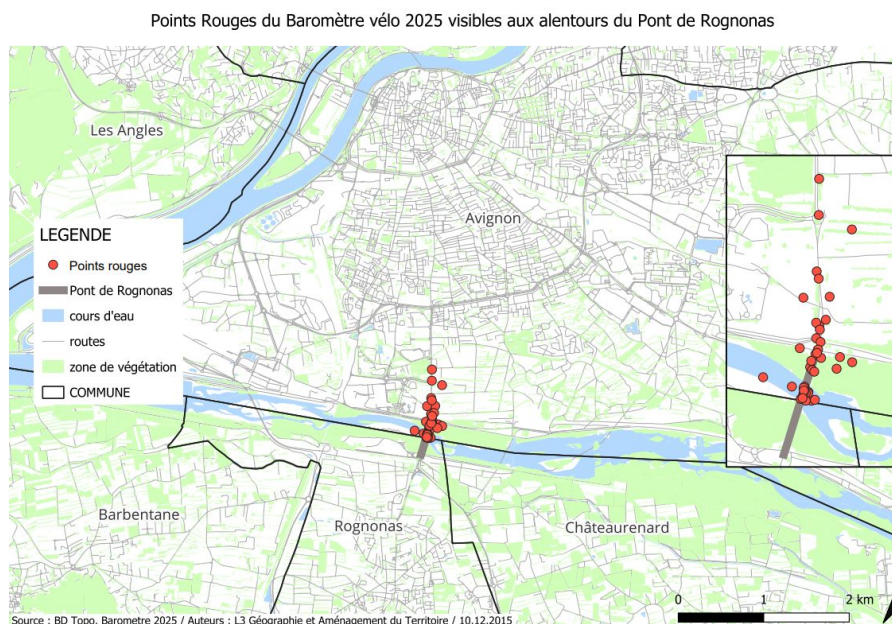
Figure n°15 : Répartition des points rouges aux alentours du pont de Rognonas

Cette carte présente les points rouges, autrement dit les appréciations négatives attribuées au pont de Rognonas dans le Baromètre Vélo 2025. Le constat est immédiat : aucun point vert n'apparaît sur le pont, ce qui signifie qu'aucun usager n'a évalué positivement cet itinéraire.

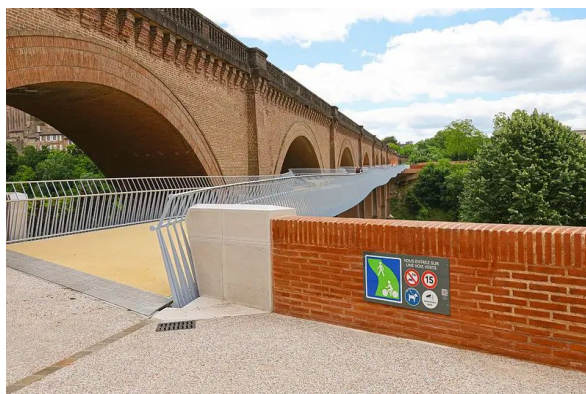
*Figure n°20 : passerelle piétonne sur la rivière Tarn*

Dans ce cadre, nous avons identifié le projet réalisé à Albi (mai 2025). Il s'agit d'une passerelle piétonne et cyclable reliant le centre historique d'Albi à la rive droite du Tarn. Ce type d'aménagement, conçu pour favoriser les mobilités douces, a été intégré au sein du territoire du Grand Albigeois et constitue une référence pertinente pour notre étude. L'ouvrage, long d'environ 180 mètres, a été réalisé pour un coût d'environ 12,5 millions d'euros. En comparaison, le pont de Rognonas mesure 414 mètres de long ce qui augmenterait le coût de la passerelle.

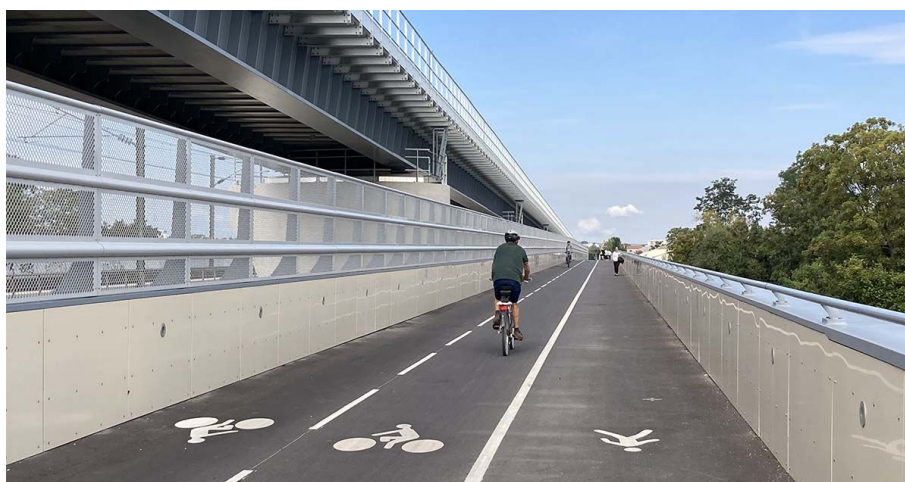
*Figure n°21: passerelle de Nanterre*

Un autre exemple de passerelle se situe dans la ville de Nanterre, sur le pont de l'Éole. Cette infrastructure, large de 5 mètres et longue de 377 mètres, a permis d'améliorer significativement les déplacements. Le temps de parcours a été fortement réduit : il est désormais de 15 minutes à vélo entre la gare de Houilles Carrières-sur-Seine et Nanterre Université, contre 30 minutes auparavant. Le coût du projet s'élève à 618 000 euros pour la ville, tandis que le coût de la passerelle en elle-même atteint 8,2 millions d'euros.

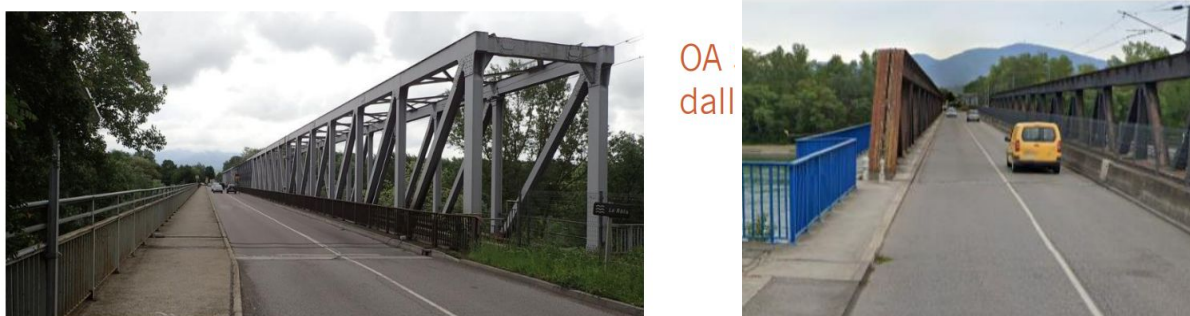
Figure n°22 : élargissement à Chalampé

Une autre solution envisageable consisterait à élargir le pont, à travers une extension de l'ouvrage existant. Cet élargissement pourrait être réalisé grâce à différentes technologies, notamment par l'ajout de structures métalliques ou de dallages rapportés. Ce type d'aménagement a par exemple été mis en œuvre sur l'île du Rhin, à Chalampé. Toutefois, cette option représente un investissement financier conséquent : pour une longueur de 513 mètres, le coût du projet est estimé à environ 2 millions d'euros.

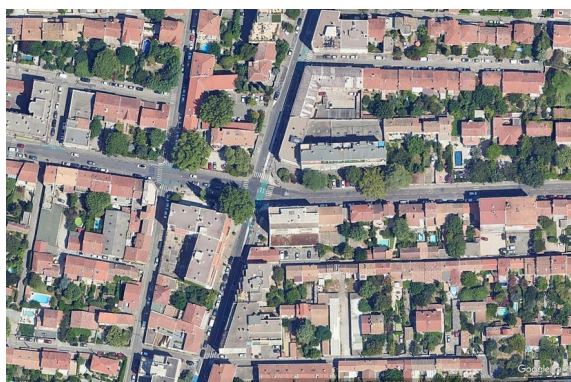
Figure n°26 et 27: Croisement avenue Monclar et Jacques Monard

- **L'avenue de Saint-Ruf (itinéraire 4)** se distingue par un fort mécontentement : 109 avis négatifs sur 125. La cause principale est la difficile cohabitation avec les autres usagers, due aux contraintes techniques (rails du tramway) et au manque d'espace entre voitures et vélos. Malgré une forte fréquentation, cet axe ne satisfait pas les cyclistes.
- **L'avenue Monclar (itinéraire 5)**, parallèle à la précédente, s'impose comme le parcours principal entre les deux gares. Avec 145 signalements en 2025, dont 109 positifs, c'est donc le lien le plus pratique, rapide (13 min) et simple pour rejoindre la gare TGV. Les aménagements de sécurisation sont unanimement appréciés et s'accompagnent d'une hausse de la fréquentation. Un point de vigilance demeure toutefois au croisement avec la rue Jacques Monard, où le manque de visibilité crée un danger entre cyclistes et véhicules motorisés.

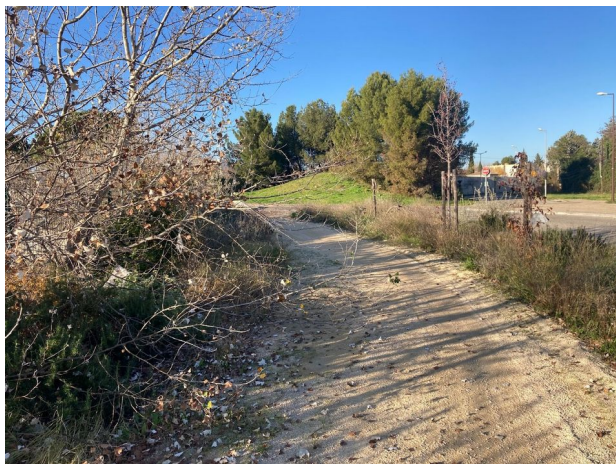
Figure n°28 : végétation envahissante

- **Végétation envahissante** : en période estivale, le manque d'entretien réduit la largeur cyclable, créant des goulots d'étranglement dangereux.

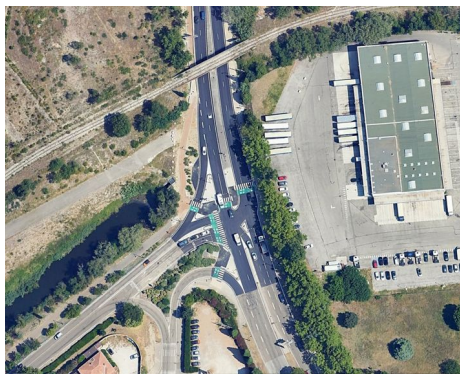
Figure n°29 : Intersection

- **Sortie Gare TGV** : dès l'arrivée, l'usager ne dispose d'aucune indication claire sur l'emplacement de l'itinéraire cyclable (trottoir, chaussée ou voie dédiée). L'absence de panneau directionnel présentant les options (Rocade, Petit Gigognan, Voie verte) est un manque important sur ce secteur.
- **Ruptures de parcours** : des intersections clés manquent de guidage, notamment au niveau du feu tricolore permettant la traversée vers la nouvelle voie verte. Cette absence incite les cyclistes à rester sur un trottoir étroit et inadapté plutôt que d'emprunter l'aménagement sécurisé.

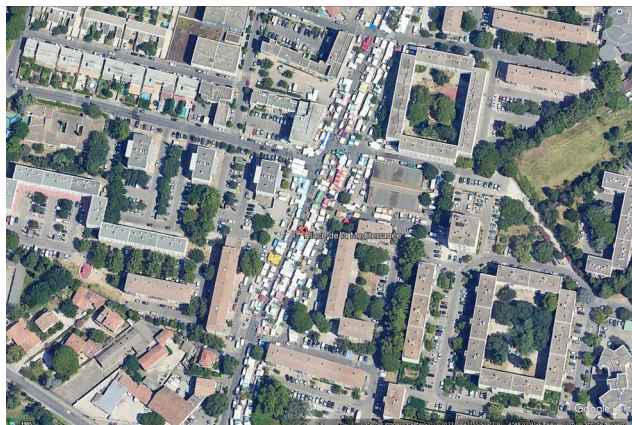
Figure n°31: place de la Méditerranée

- **Sur l'itinéraire 5 (avenue Monclar) :** si cet axe est rapide, la proximité immédiate avec le trafic routier dense de la rocade est source de conflits. De plus, l'effacement du marquage au sol et la configuration de la **place de la Méditerranée** fragilisent la sécurité des cyclistes en fin de parcours, où la cohabitation avec les voitures devient plus floue.

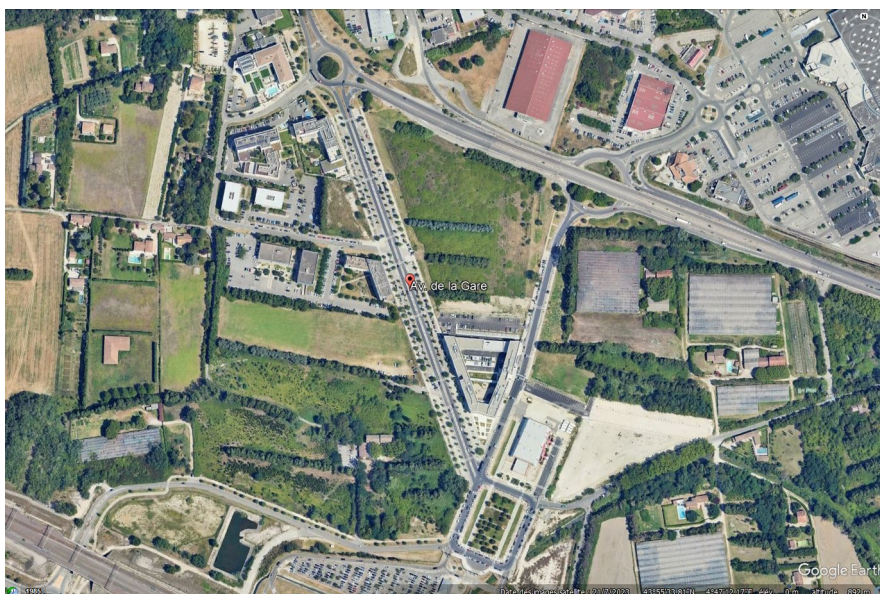
Figure n°32: Avenue de la gare

**Discontinuité Avenue de la Gare (Itinéraire 1) :** Bien que l'axe du Rhône soit globalement apprécié, une difficulté persiste Avenue de la Gare. La piste sur voirie est jugée insécurisante, et l'alternative sur le trottoir est rendue confuse par la présence de nombreux véhicules en stationnement, obligeant les cyclistes à des manœuvres dangereuses.

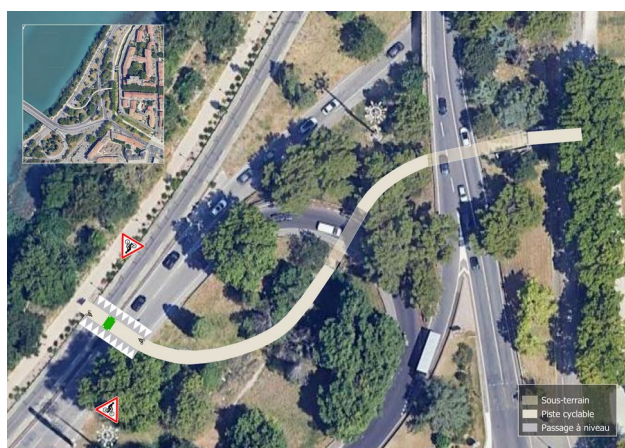
Figure n°33: préconisation d'aménagement

Le projet porte sur la création d'une piste d'un linéaire d'environ 141 mètres. La traversée de la chaussée est sécurisée par un plateau surélevé de 10 cm de hauteur sur une longueur totale de 8 mètres. Ce dispositif comprend un plateau central de 4 mètres et des rampes de 2 mètres avec une pente de 5 %, garantissant ainsi le confort de franchissement pour les bus et les poids lourds fréquents sur cet axe. Pour renforcer la sécurité, un îlot refuge de 2 mètres est positionné au centre de la chaussée, permettant une traversée en deux temps. Cet aménagement est implanté stratégiquement à la fin des voies d'échanges pour maximiser la visibilité, et sera accompagné d'une signalisation verticale (panneau A21 lumineux) ainsi que d'une extension de la limitation à 30 km/h déjà présente en entrée de trémie. Il s'agit ici d'utiliser des anciens souterrains existants, ce qui permet de limiter considérablement les coûts de génie civil. Un terrassement sera nécessaire pour aménager les accès, en respectant les préconisations du CEREMA : une pente cible de 3 % pour le confort d'usage, avec une tolérance maximale de 7 % de pente.

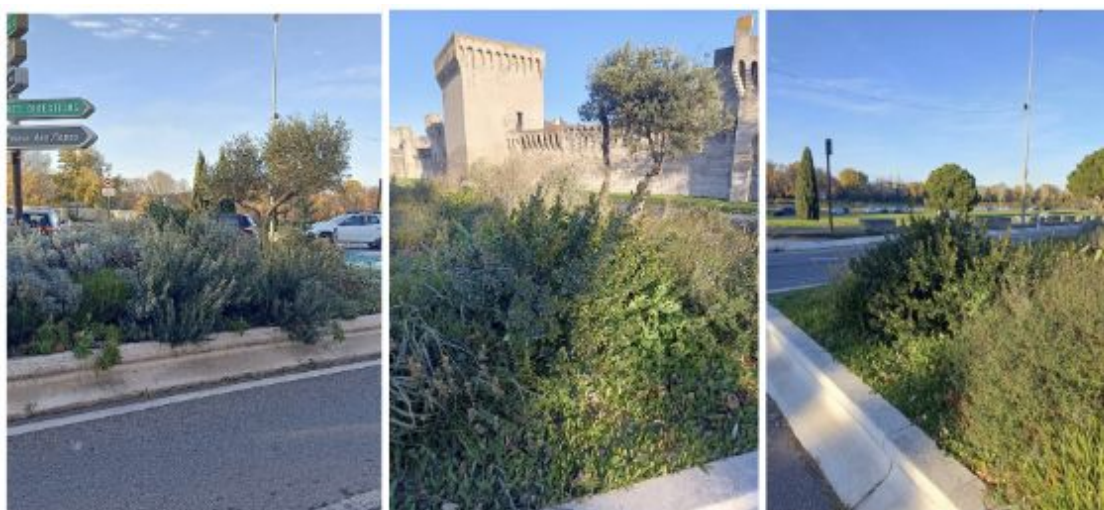
Figure n° 36 : végétation

Plusieurs commentaires du baromètre signalent un manque de visibilité à l'intersection du Pont Daladier à cause de la végétation. 37 % des répondants de notre questionnaire l'ont confirmé. 94 % ont aussi confirmé le regret d'un manque de continuité des infrastructures cyclables au-delà du pont.

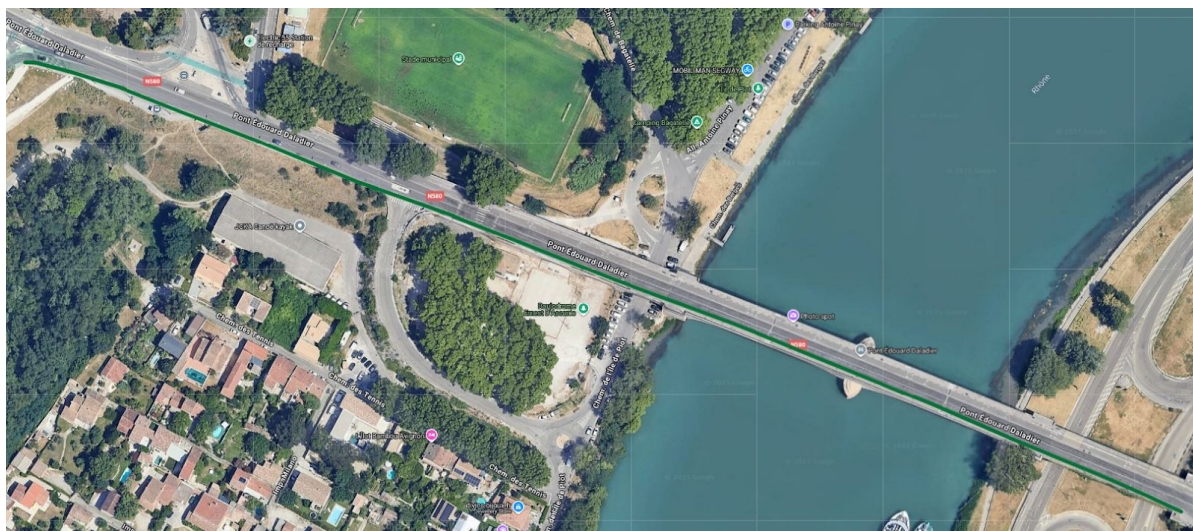
Figure n° 40 : pont Daladier (Google Earth)

Nous avons identifié une confusion similaire sur le pont Daladier, dans le sens de Villeneuve-lès-Avignon vers Avignon, avec une bande cyclable se trouvant sur le côté droit de la route.

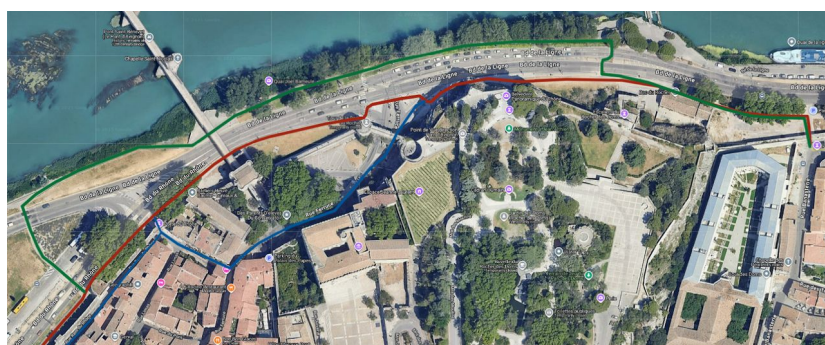
Figure n°44: trajets (Google Earth)

En ce qui concerne le trajet pour relier la Porte de l'Oulle à la Porte Saint-Lazare, nous avons pu voir qu'il y a un tracé qui est presque tout le temps emprunté (tracé rouge). Or, nous avons pu constater que celui-ci est dangereux d'une part parce que son itinéraire est étroit et traverse plusieurs intersections difficiles mais aussi parce qu'il passe à proximité du Rocher des Doms, un lieu où un panneau (voir figure 1) avertissant d'un risque de chutes de pierres est présent. Alors, nous nous sommes demandés s'il était possible de passer par un autre itinéraire. Après nos recherches, nous avons pu émettre deux solutions envisageables.

La première serait de contourner cette contrainte en passant de l'autre côté du Boulevard dès le début du Boulevard du Rhône (tracé vert). Ainsi, si l'on traverse la route à proximité du parking des cars touristiques, il est plus facile par la suite d'éviter la problématique liée au risque de chutes de pierres. De ce fait, cela permettrait de passer sous le Pont d'Avignon, de continuer par le Quai Joël Bameule, pour enfin, arriver au niveau de l'embarcadère. À ce moment-là, on pourra grâce à des panneaux de signalisations, traverser le passage piéton et continuer en direction de la Porte de la Banasterie.

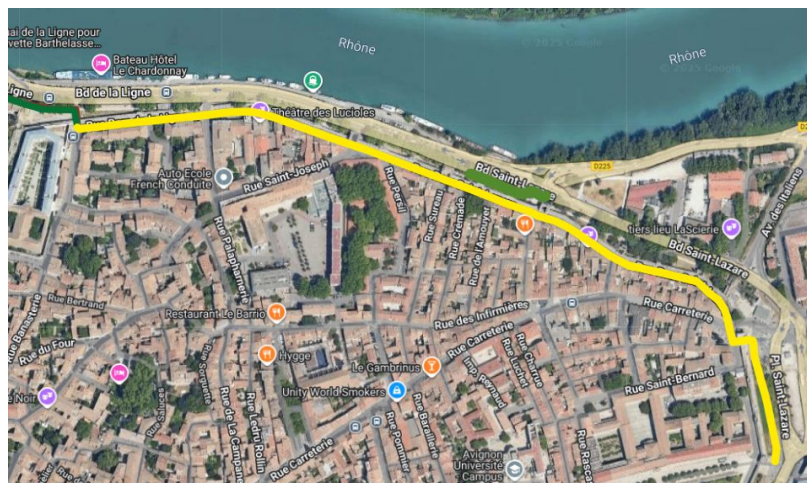
Figure n°46: préconisation (Google Earth)

Globalement, nous avons pu faire la constatation de problèmes liés à l'aménagement et à la sécurité des usagers du vélo à cause de l'environnement présent plus favorable aux voitures. Toutefois, nous observons qu'il reste tout de même possible de relier ces deux zones en minimisant les risques de danger. Enfin, nous pensons que rallier la piste cyclable à la Porte de la Banasterie est la meilleure solution du fait que cette dernière permet de circuler à l'intérieur des Remparts, dans une rue où les véhicules sont moins présents et circulent à sens unique. Tout cela, dans l'optique d'éviter la piste cyclable sur la route que l'on observe en vert sur la photo. Dans le cas où les usagers du vélo doivent utiliser la piste cyclable sur la route (tracé vert), nous nous sommes également penchés sur des préconisations d'aménagements possibles. A la suite de nos recherches, nous avons pu imaginer plusieurs solutions. Premièrement, implanter des panneaux de signalisations bien plus tôt qu'à l'intersection. En effet, cela permettra tant aux cyclistes qu'aux automobilistes d'être informés à l'avance de la terminaison de la piste cyclable. Deuxièmement, il sera important de peindre au sol cette fin de piste en marquant sur la route la voie de sortie pour les cyclistes car de ce fait, lorsque le dernier panneau montrant que la piste se termine, aucune suite d'itinéraire n'est ni marquée, ni proposée... Enfin, entretenir le chemin le long de cette portion rendrait la voie plus praticable et intéressante à emprunter.

Néanmoins, il reste tout de même majeur de préserver et de garantir la sécurité des usagers du vélo sur chacun de ces tronçons cyclables.

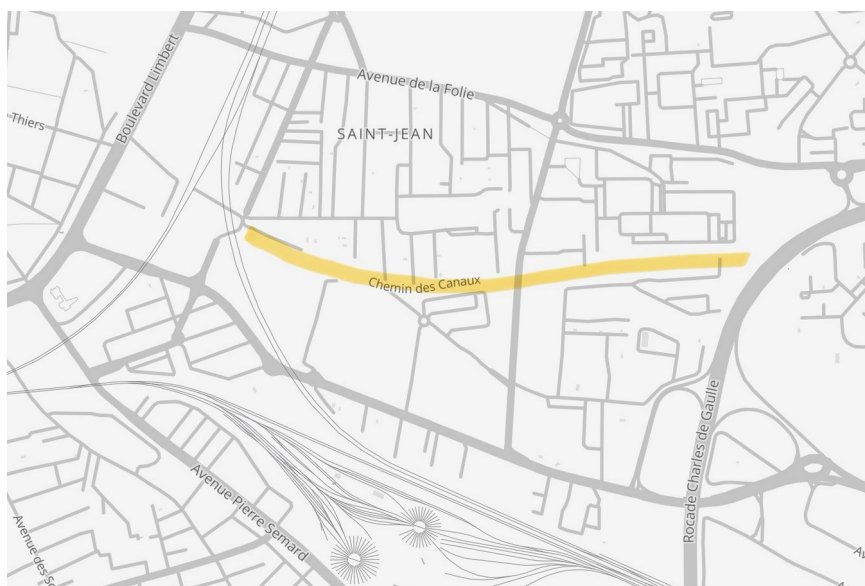
Figure n°47: Situation du chemin des canaux et de l'avenue des sources

Le Chemin des Canaux est une piste cyclable et piétonne qui longe un petit canal. Elle démarre à l'avenue Wetzlar et finit à la Rocade. C'est une voie rectiligne entrecoupée de quelques petites routes. Nous avons choisi de nous intéresser à ce chemin car c'est une piste qui est bien aménagée et qui pourtant apparaît peu dans le baromètre vélo de la FUB. En effet, on trouve très peu de points sur la carte interactive du baromètre. Ce manque de données nous a lancé dans une démarche d'enquête de terrain, en ayant pour connaissance le fait que les individus ont plus tendance à notifier le négatif plutôt que constater le positif. Pour mieux comprendre et analyser cette zone, nous avons décidé de créer un questionnaire en complément du baromètre.
